Il monastero ritrovato

“A Napoli, un interessante intervento di recupero e riqualificazione funzionale”

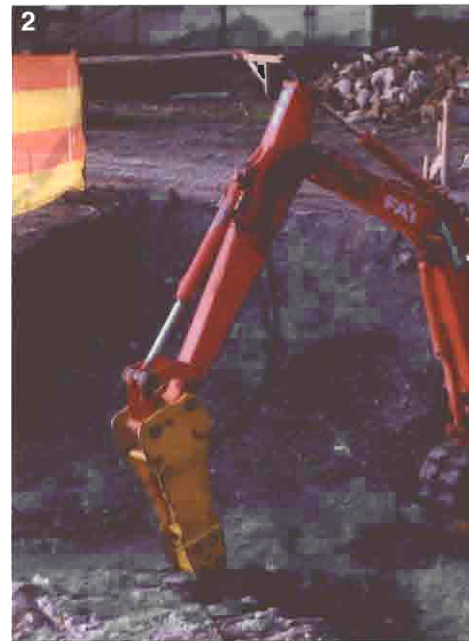
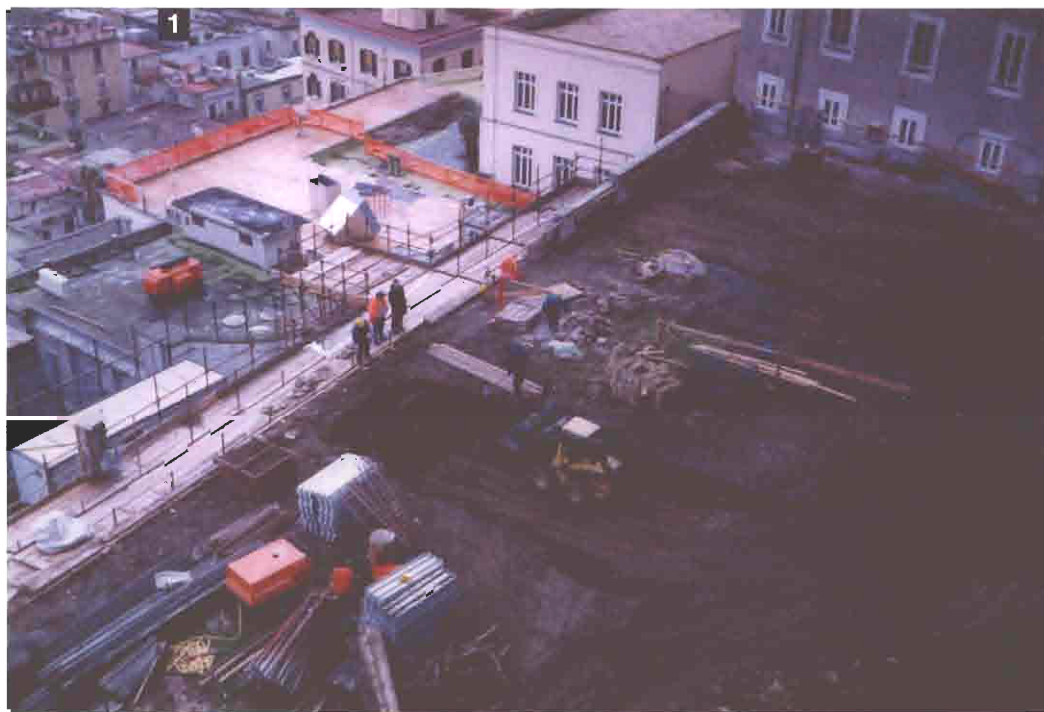
1 - 2 Lavori di sbancamento sull'area destinata ad ospitare l'Aula Magna
3 - 4 Il getto delle solette in cls mediante pompe a cavità elicoidale

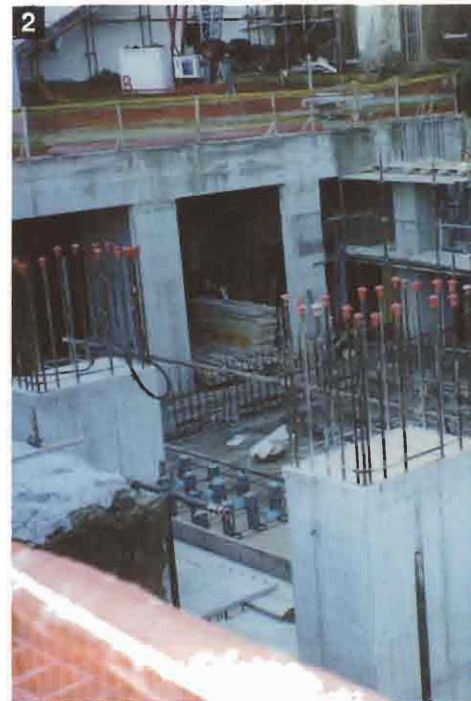
Le pompe utilizzate per il trasporto del calcestruzzo impiegate nel cantiere di ristrutturazione dell'Istituto "Suor Orsola Benincasa" a Napoli, sono del tipo a cavità elicoidale; prodotte dalla Bunker di Casandrino (NA), esse sono a totale funzionamento oleodinamico e possono gestire la regolazione progressiva della portata, consentendo un pompaggio uniforme, esente da sbalzi di pressione capaci di compromettere la qualità del pompaggio. Queste macchine, caratterizzate da un principio di funzionamento estremamente lineare, sono composte da un rotore (vite ad un principio, a sezione circolare), da uno statore (a due principi, in gomma naturale, caratterizzato da un passo doppio rispetto allo statore) e da una coclea di prealimentazione. Quando il rotore gira nello statore si formano, ogni 180°, delle cavità che, riempitesi di calcestruzzo, lo convogliano, senza pulsazioni, all'ugello terminale sia esso una lancia per lo spritz beton sia un ugello per la realizzazione di getti massivi. La coclea di prealimentazione convoglia il calcestruzzo dalla tramoggia allo statore, evitando la sedimentazione dell'impasto. Oltre al semplice trasporto del calcestruzzo o per lo spritz beton, queste pompe possono essere impiegate per il trasporto e la spruzzatura di malte comuni, di malte premiscelate tixotropiche a ritiro compensato, per iniezioni di boiacche cementizie, per il riempimento di micropali, per stucchi ad alta viscosità, per intonaci ignifughi e isolanti e per boiacche anidritiche, bentonitiche e cementizie. Sotto il marchio Bunker sono commercializzati differenti modelli, che si distinguono per accessori e portate, tra i quali spicca la B100 in grado di garantire una portata utile di 7m³/h con una granulometria massima pompabile di 25 mm. Dotata di vaglio vibrante, questa pompa è caratterizzata da una centralina oleodinamica da 60 l/min, da un motore idraulico orbitale e da una tramoggia da 180 litri di capacità. La potenza della pompa consente di portare il materiale fino ad oltre 60 metri, superando dislivelli di circa 30 metri.

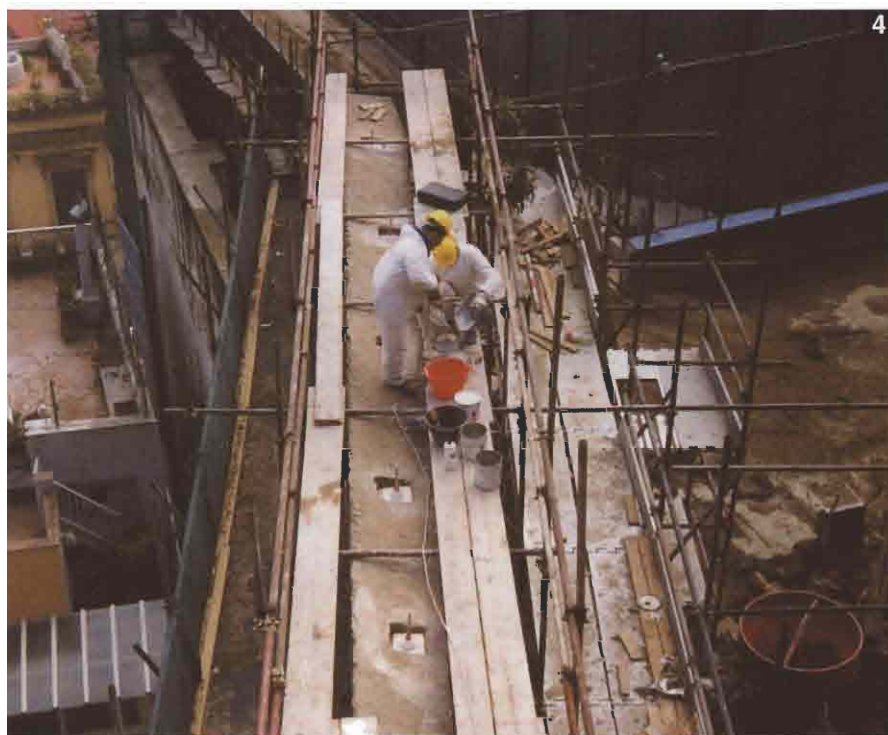
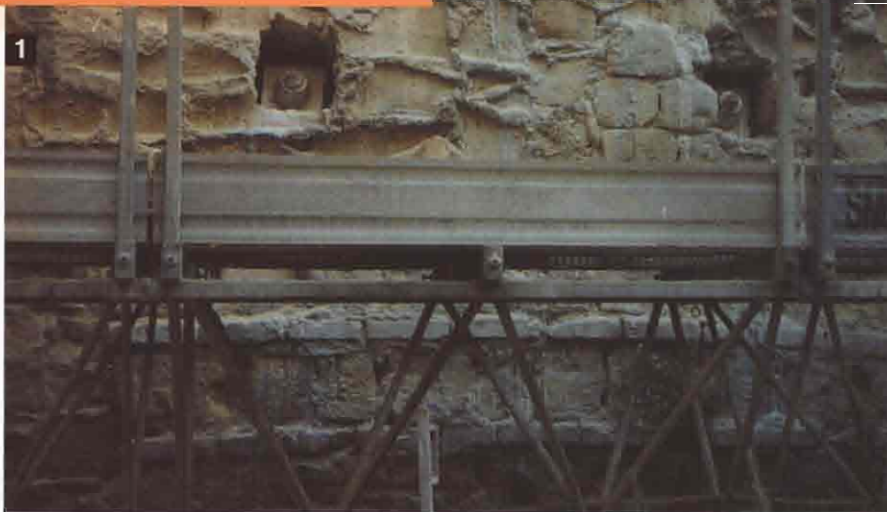
1 - 2 Le strutture dell'Aula Magna
 3 Le mura sovrastanti dell'Aula Magna ad intervento eseguito
 4 Fasi con messa in opera dei tiranti in fibra di carbonio

L'intera struttura dell'aula magna, alta circa 6,50 metri, poggia su terreno consolidato mediante infissione di micropali, che sono stati messi in opera anche sotto le principali strutture di accesso (due blocchi scala di cui uno di servizio) dove si sono inoltre predisposti, per migliorare la stabilità del sistema, elementi di tirantatura orizzontali e verticali. Il tufo in blocchi, scavato durante la realizzazione delle fondazioni, è servito per ripristinare la cinta muraria adiacente alla sala, che versava in condizioni alquanto degradate. Tale porzione della cinta muraria, quasi completamente crollata, infatti è stata recuperata e consolidata mediante la posa di fasce in fibra di carbonio, di una serie di micropali e

dell'aula magna è stata anche concepita per funzionare da "fermo" alle grandi murature in tufo che la sovrastano: infatti gli elementi portanti ed in particolare i contrafforti ed i pilastri di sostegno dal lato della montagna sarebbero sovradimensionati

nel caso fossero dedicati esclusivamente al sostegno della copertura dell'aula; essi servono invece anche a bloccare eventuali smottamenti del tufo e delle murature, mettendo definitivamente in sicurezza il manufatto storico ristrutturato.

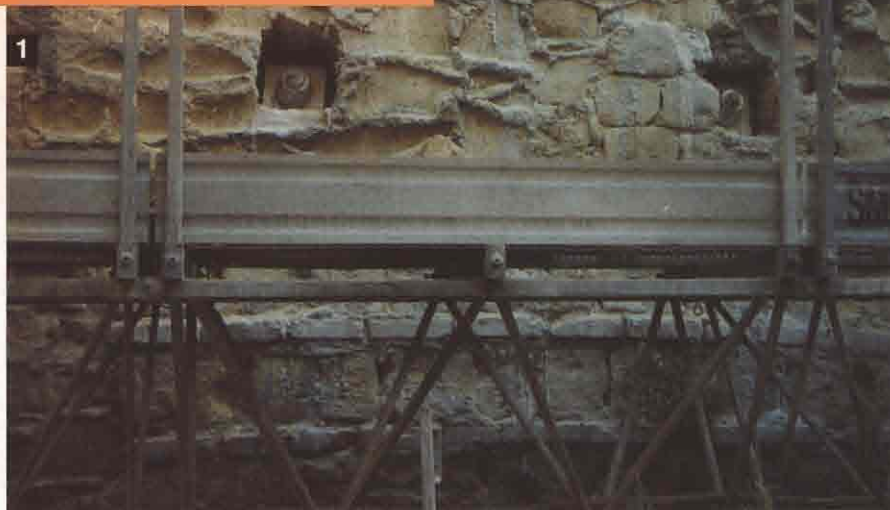
1 - 2 Fasi di consolidamento delle mura
3 Il getto delle strutture in cls dell'archivio

L'arco murario dell'antico monastero era gravemente ammalorato e, in alcune parti, si era addirittura ampiamente sbracciato. Gli interventi di recupero sono consistiti nella messa in sicurezza, dal punto di vista statico, delle murature esistenti e nella ricucitura delle porzioni crollate. La ricomposizione del paramento è stata effettuata utilizzando lo stesso tufo impiegato in origine, scegliendo pezzature e tonalità cromatiche il più possibile simili a quelle in opera. La malta di collegamento è stata anch'essa realizzata a partire da materie prime locali, quali tufo e pozzolana. Anche la disposizione delle pietre ricalca fedelmente il tessuto originario. Una tale cura "artistica" è compendiata, però, dall'elevato livello tecnologico dei materiali e delle procedure impiegati per ripristinare la sicurezza statica delle mura. Sono infatti state utilizzate massicciamente le fibre di carbonio,

mente la struttura. In alcuni tratti, ove la muratura era completamente decoesa dai contrafforti retrostanti, sono state realizzate delle catene in fibra di carbonio che, agendo insieme ad una serie di chiodature angolari, hanno ridato monoliticità al binomio contrafforte-muro. Infine la sommità del muro viene coperta con un tessuto non tessuto fissato con resina epossidica in modo da proteggerla dall'azione degli agenti atmosferici e su di essa viene quindi posato un manto di coppi antichi recuperati. In alcune zone, la particolare situazione delle fondazioni delle murature ha richiesto la realizzazione di basamenti di consolidamento in cemento armato di grandi dimensioni (fino a 1,5 metri di spessore) a loro volta appoggiati su una sequenza di pali in cls infissi profondamente nel terreno. Anche questi manufatti sono stati gettati con pompe a cavità elicoidale che, grazie alle loro particolari caratteristiche, hanno consentito di trasportare il calcestruzzo necessario in tubazioni di oltre 120 metri di lunghezza. Accanto alle mura, durante i lavori, è stata rinvenuta una grande cisterna per la raccolta delle acque piovane che, una volta ristrutturata, verrà adibita a serbatoio per lo stoccaggio delle acque, da utilizzarsi nelle operazioni di spegnimento di eventuali incendi.
